Proyecto Carretero del Corredor de Conexión San José-San Ignacio

Informe de Impactos Socioambientales en el Marco de Ejecución del Plan de Acción

Santa Cruz-abril 2025

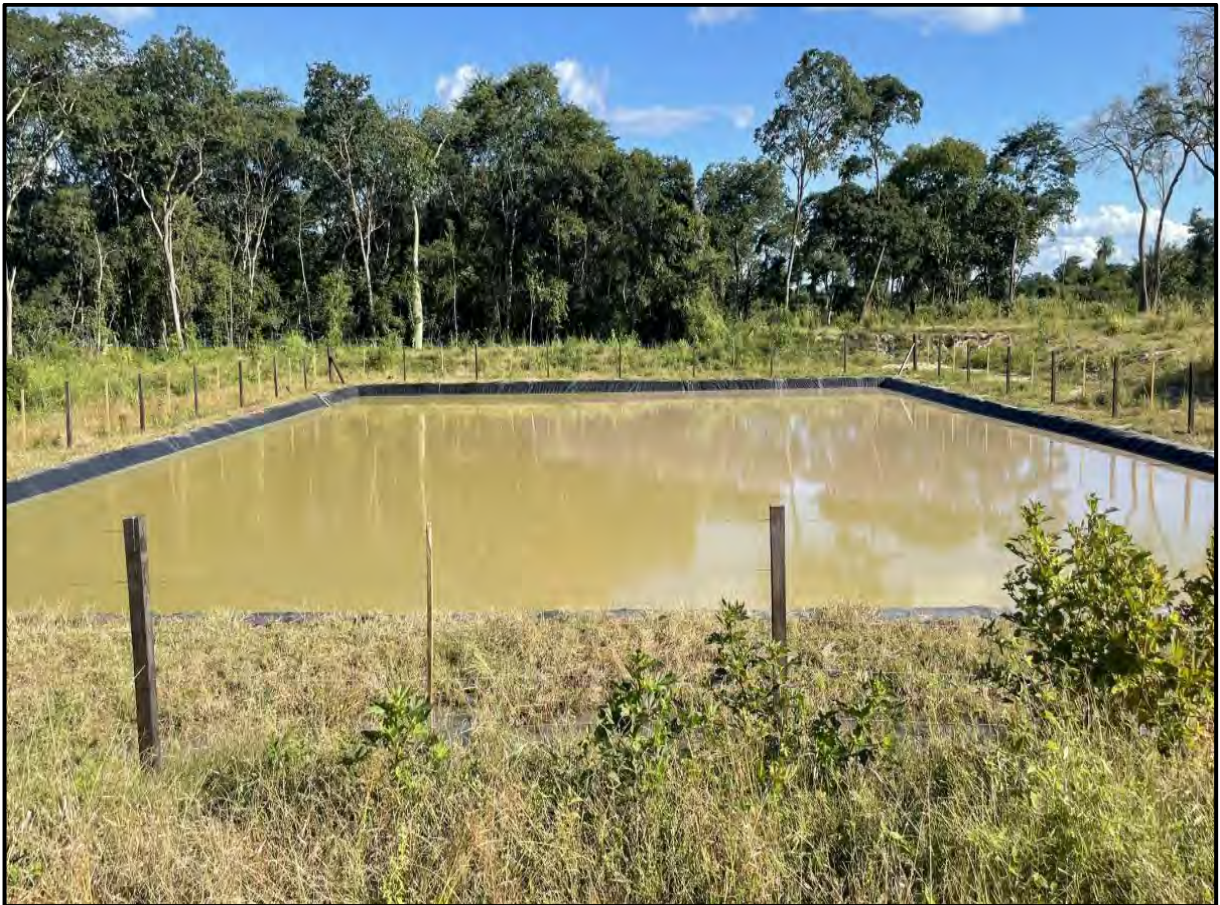
La construcción de los dos atajados presentó deficiencias críticas en su diseño y funcionalidad. El primero presenta graves problemas técnicos: la acumulación de agua turbia, sumada a la membrana impermeabilizante mal instalada cuya prolongación sobresale del borde más la profundidad del atajado, genera una trampa mortal para los animales que acceden al recurso hídrico quedando atrapados al intentar salir, lo que deriva en su ahogamiento, descomposición posterior y contaminación del reservorio. Este riesgo sanitario se agrava por la elección inadecuada del cerco perimetral, construido con alambre liso en lugar de una malla de contención, material que habría impedido el ingreso al menos de especies mayores.

Fotografía # 1: Quitukiña-Atajado con agua turbia y membrana

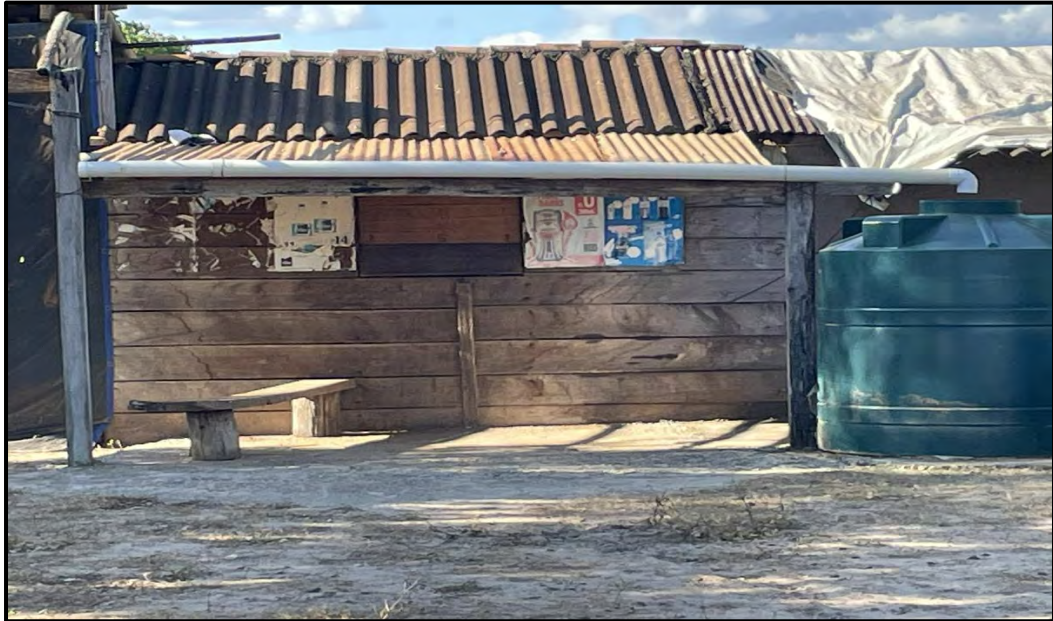
El proyecto, concebido para garantizar el acceso hídrico permanente a las familias mediante la perforación de pozos subterráneos, enfrentó un fracaso estructural desde su fase inicial: sin estudios hidrogeológicos para identificar acuíferos con volúmenes suficientes o calidad apta para consumo humano, ante esta falla, se implementó una medida paliativa consistente en la instalación de tanques de 3,000 litros para cosechar agua pluvial desde los techos durante la temporada de lluvias, no obstante, esta solución presenta limitaciones críticas, ya que la estación lluviosa en la zona se reduce a cuatro meses al año y la capacidad de almacenamiento del tanque recolector apenas recolecta agua para abastecer a una familia promedio durante apenas una semana, esto condena a la población a enfrentar estrés hídrico agudo durante los ocho meses restantes.

Fotografía # 2: Quitukiña-Cosecha de agua con área receptora y tanques muy pequeños

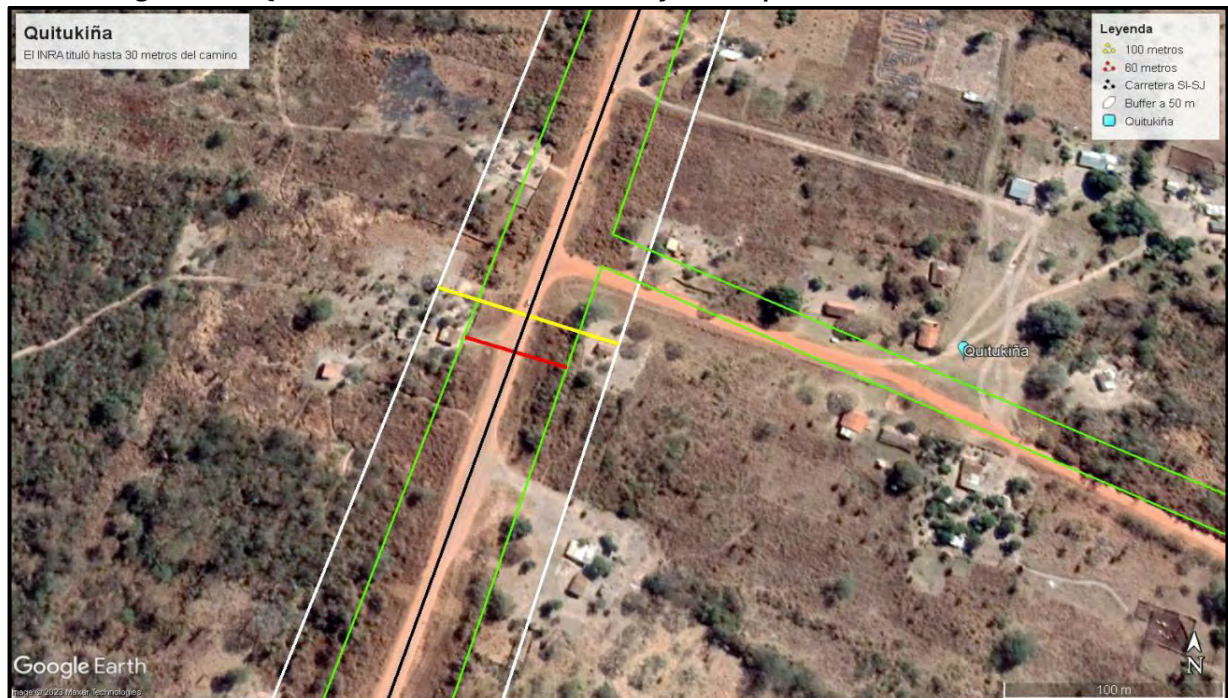
El proceso de titulación ejecutado por el INRA en favor de la comunidad hasta 20 metros desde el borde del camino, considerando que el derecho de vía abarca hasta los 50 metros por lado. Esta omisión generó una pérdida patrimonial cuantificable por los 30 metros adicionales a cada lado de la vía (totalizando 60 metros de ancho en el tramo correspondiente) representando una pérdida para la comunidad de al menos 35 hectáreas

Fotografía # 3: Quitukiña-Área comunal titulada y su solapamiento con el derecho de vía

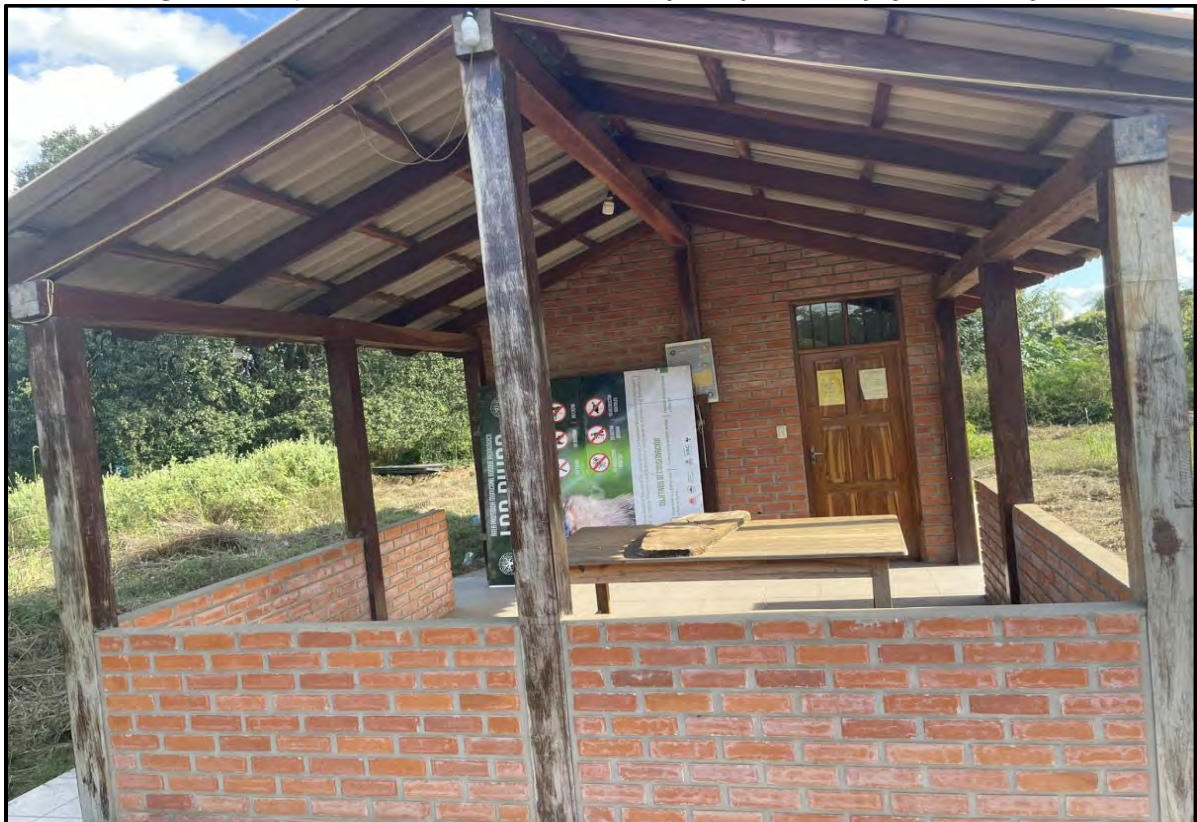
El denominado *Proyecto de Fortalecimiento Artesanal* implementado en la comunidad evidencia una grave desconexión entre sus objetivos declarados y las necesidades reales de las artesanas. La infraestructura edificada presentada como casa artesanal se reduce a un espacio precario de xx m², carente de condiciones básicas para la producción con ausencia de ventilación adecuada, iluminación natural insuficiente en el cuarto y con la sala de exposición a la intemperie que acelera el deterioro de materias primas

Las consecuencias trascienden lo logístico: al no contar con un espacio digno, las artesanas se ven obligadas a trabajar en sus hogares fragmentando procesos colaborativos o a exponer sus productos a la intemperie, lo que reduce su calidad y valor comercial

Fotografía # 4: Quitukiña-Casa artesanal sin espacio para trabajo y a la intemperie

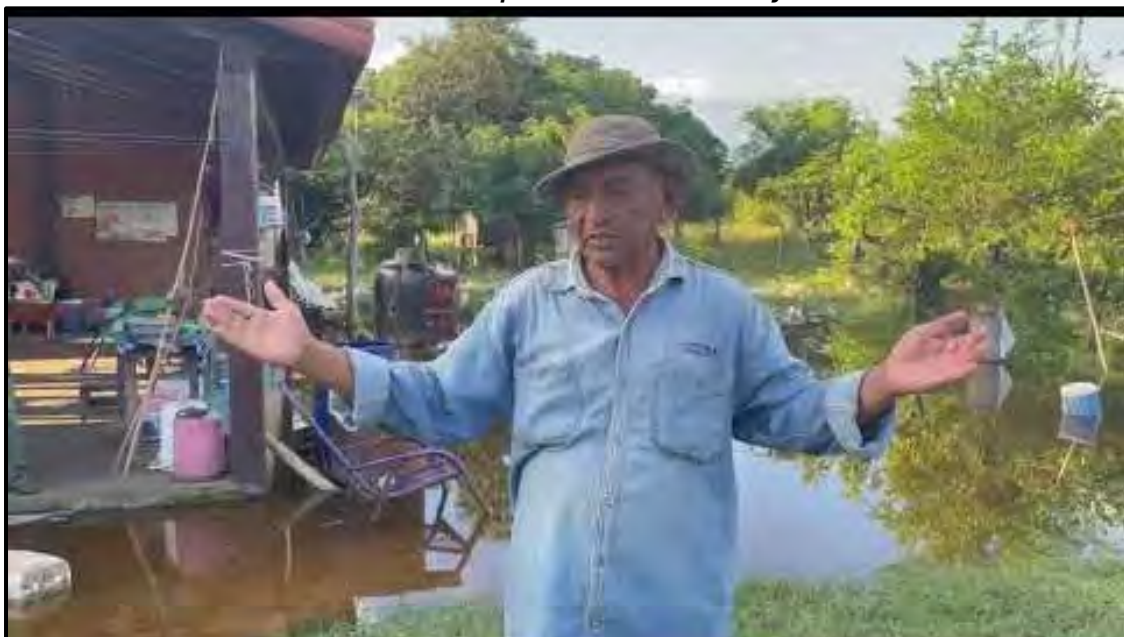
La intervención de la Administradora Boliviana de Carreteras (ABC) en la elevación de la plataforma vial ha generado un impacto hidrológico crítico en la comunidad, desencadenando inundaciones recurrentes que alteran el equilibrio socioambiental del territorio, el diseño hidrológico deficiente de la obra que no incluyó sistemas de drenaje transversales suficientes ni compensación de cauces naturales, lo que modificó los patrones de escorrentía, convirtiendo la comunidad y sus cultivos en una cuenca de retención forzada durante la estación lluviosa

- **Desplazamiento climático interno** en época de lluvias las familias se ven obligadas a migrar temporalmente a la localidad de San José, fracturando su tejido comunitario
- **Pérdida de medios de vida:** La anegación permanente destruye cultivos que son el sostén de las familias
- **Ruptura cultural:** El abandono estacional impide el desarrollo de prácticas agrícolas tradicionales y debilita la organización social

Video # 1: San Antonio-Impactos de la carretera y no resueltos

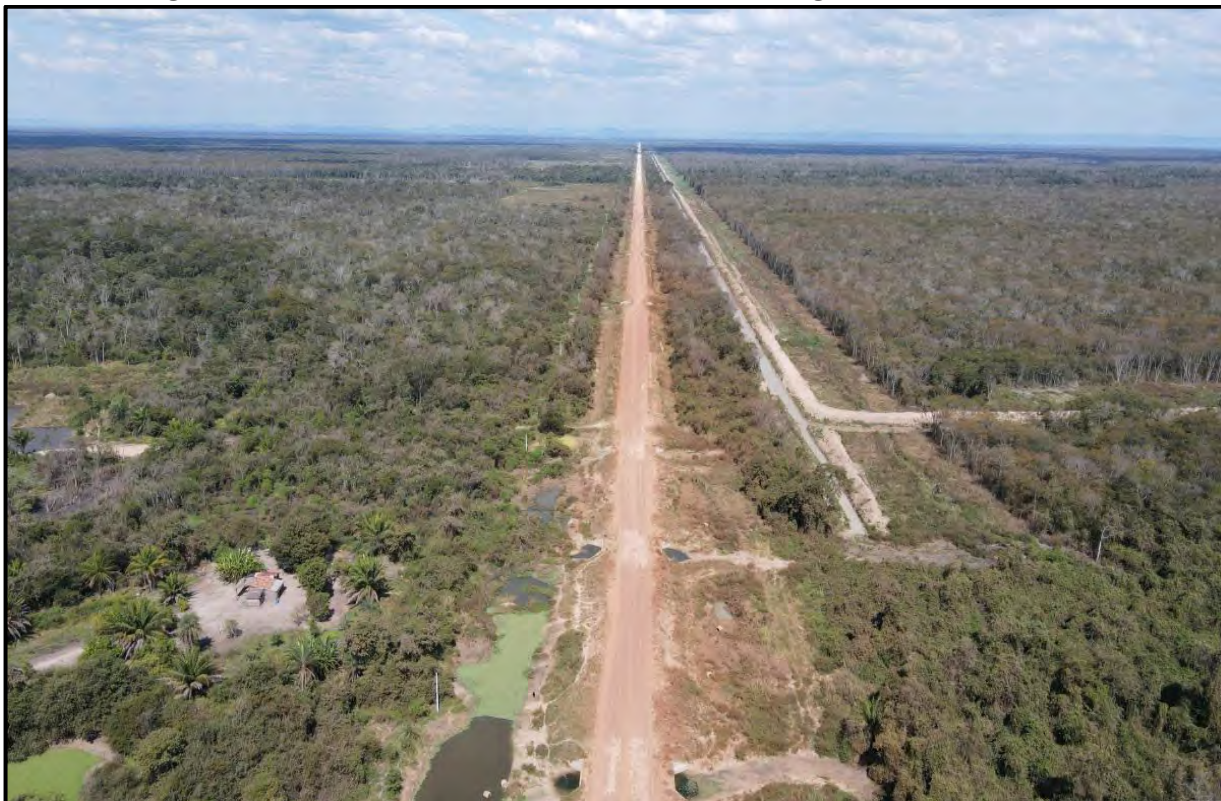
Las inundaciones recurrentes que afectan a la comunidad tienen su origen en una falla técnica de diseño en la infraestructura vial. La construcción de un terraplén elevado paralelo al camino principal sin incorporar sistemas de drenaje transversal ni respetar las rutas naturales de escorrentía, lo que alteró la hidrodinámica del área, convirtiendo la plataforma en una barrera artificial que obstruye el flujo hídrico, esta intervención, ejecutada sin estudios hidrológicos previos, genera un efecto de represamiento que desvía las aguas pluviales hacia la comunidad, anegando viviendas, tierras de cultivo y corrales durante cada temporada de lluvias

Fotografía # 5: San Antonio-Plataforma causante de la anegación en la comunidad

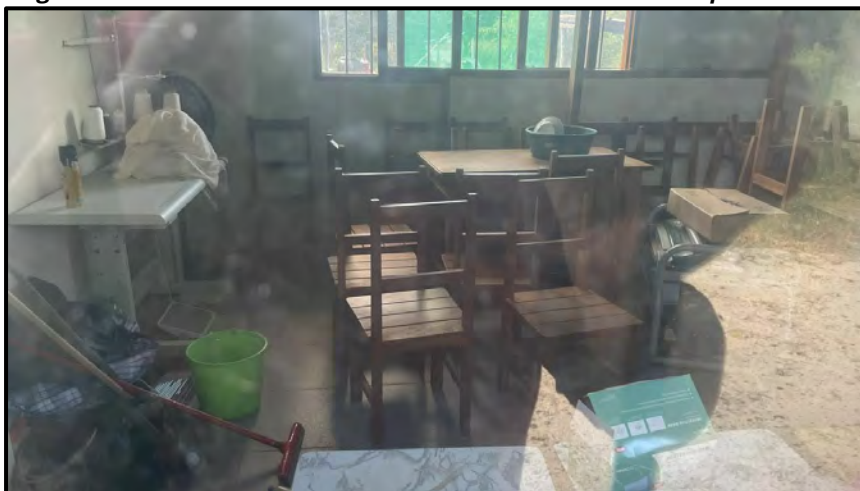
El Proyecto Artesanal implementado en la comunidad constituye un caso paradigmático de infraestructura mal planificada y desconectada de las necesidades reales de las artesanas, la edificación construida presentada como "casa artesanal" se reduce a un almacén precario carente de condiciones básicas para el ejercicio artesanal, este diseño limita su utilidad a depósito de mobiliario y herramientas subutilizadas

Fotografía # 6: San Antonio-Casa artesanal con tamaño solo para mobiliario

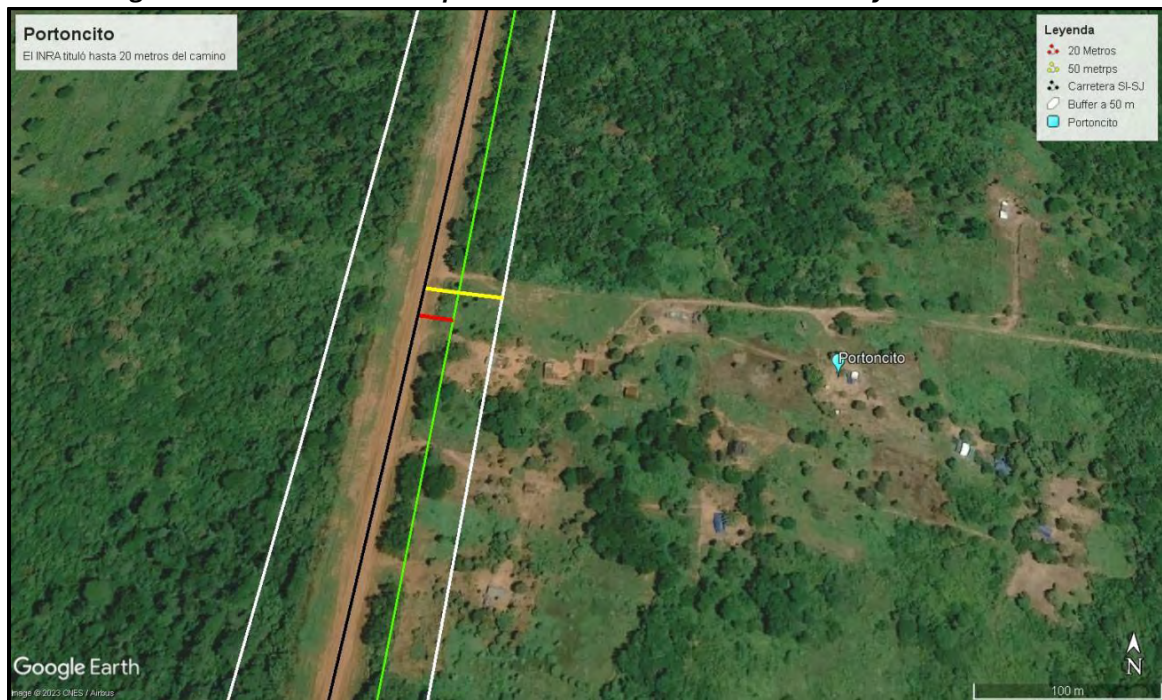
- **Indemnización incumplida:** No se ejecutó compensación alguna
- **Opacidad técnica:** Nunca se justificó la delimitación arbitraria de 20 metros, ni se socializaron los criterios topográficos o jurídicos utilizados
- **Inseguridad jurídica:** La franja no titularizada queda expuesta a invasiones o ampliaciones viales sin derecho a reclamo
- **Precedente peligroso:** Sentaría base legal para futuras expropiaciones sin consulta

Fotografía # 7: Portoncito-Solapamiento de área comunal titulada y el derecho de vía

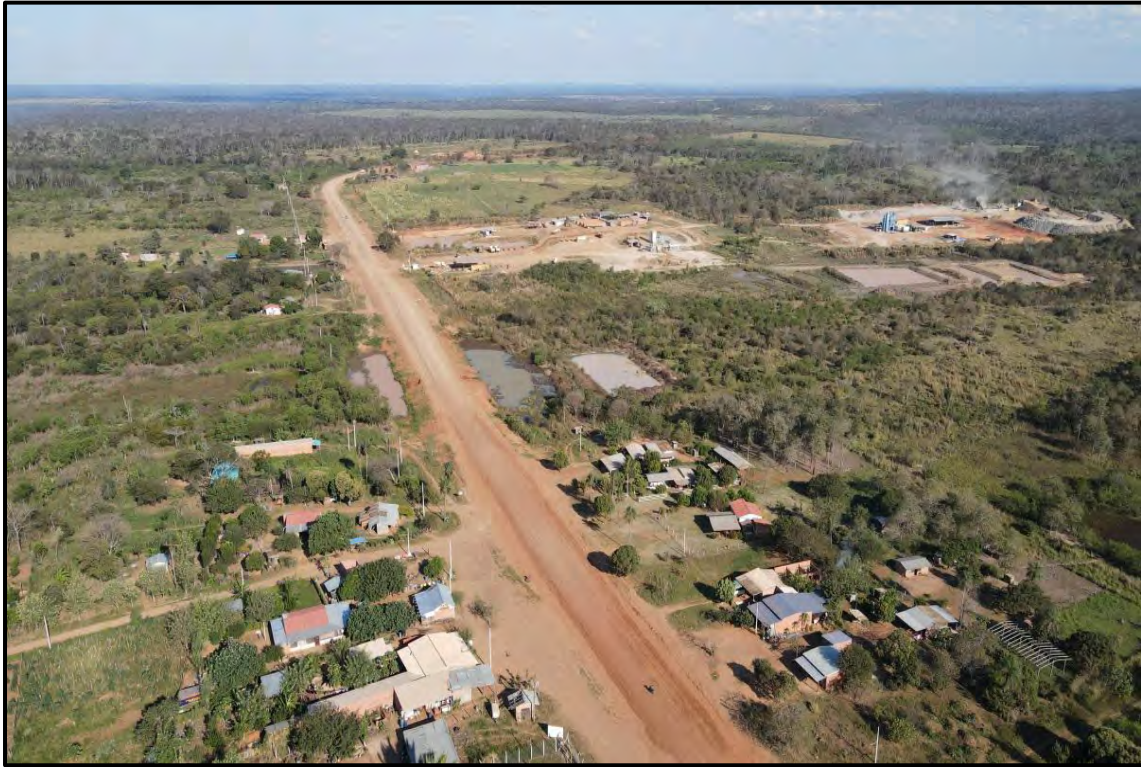
- **Contaminación atmosférica crónica:** Emisiones de material particulado y liberación de gases de procesos químicos y físicos, generando olores nauseabundos persistentes
- **Degradación hídrica:** Infiltración de lixiviados tóxicos en la cuenca de la represa considerando que esta quedaría como compensación a la comunidad

Fotografía # 8: Mira Flores-Vista general del campamento y la represa

- **Remediación integral** de suelos y fuentes hídricas con supervisión profesional
- **Indemnización retroactiva** por daños a la salud y pérdidas productivas

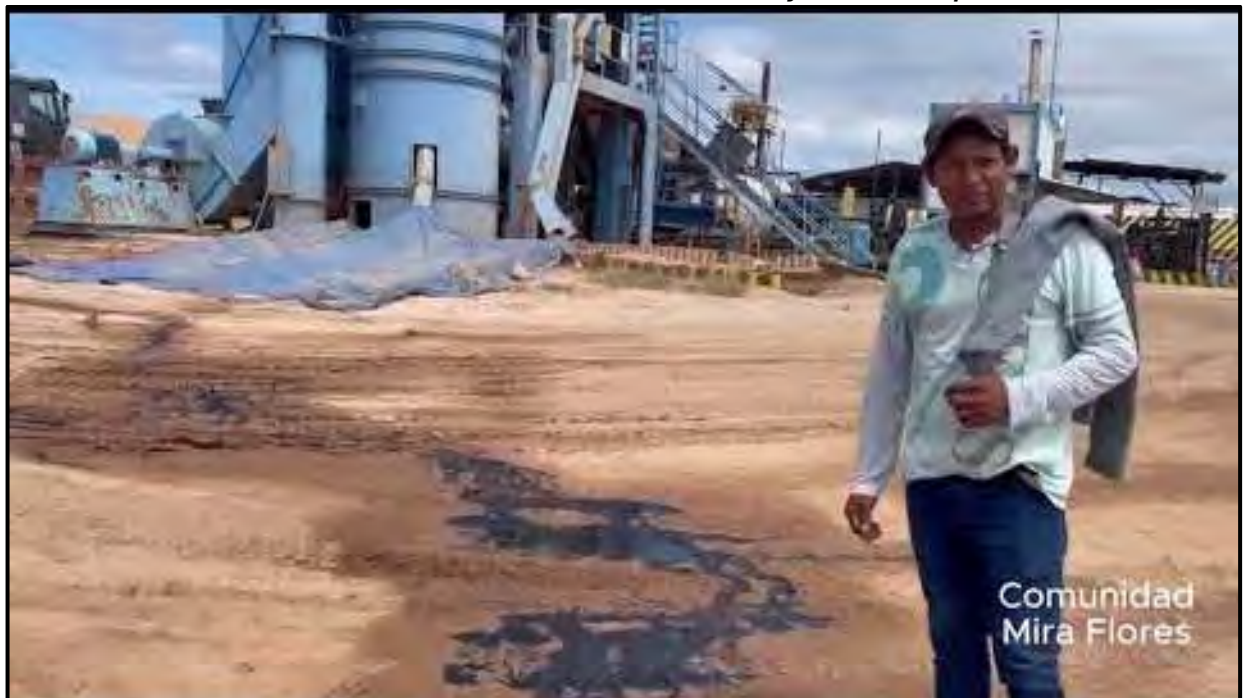
El acuerdo de compensación ambiental establecido entre la empresa y la comunidad de Mira Flores presenta graves irregularidades técnicas, jurídicas y éticas. Según lo pactado, la empresa debía construir un atajado de 1 hectárea como contraprestación por el uso de 20 hectáreas comunitarias, bajo la condición de transferir su titularidad al finalizar sus operaciones, sin embargo, una inspección técnica reveló que esta infraestructura ha sido desviada de su propósito original, convirtiéndose en un vertedero ilegal de residuos industriales con impactos ambientales documentados:

Video # 2: Mira Flores-contaminación con aceites y restos de alquitran

- **Clausura inmediata** del vertedero ilegal y remediación de suelos
- **Construcción de un nuevo atajado funcional** en tierras comunitarias, con sistema de tratamiento de agua integrado
- **Auditoría independiente** para cuantificar daños y asignar responsabilidades penales

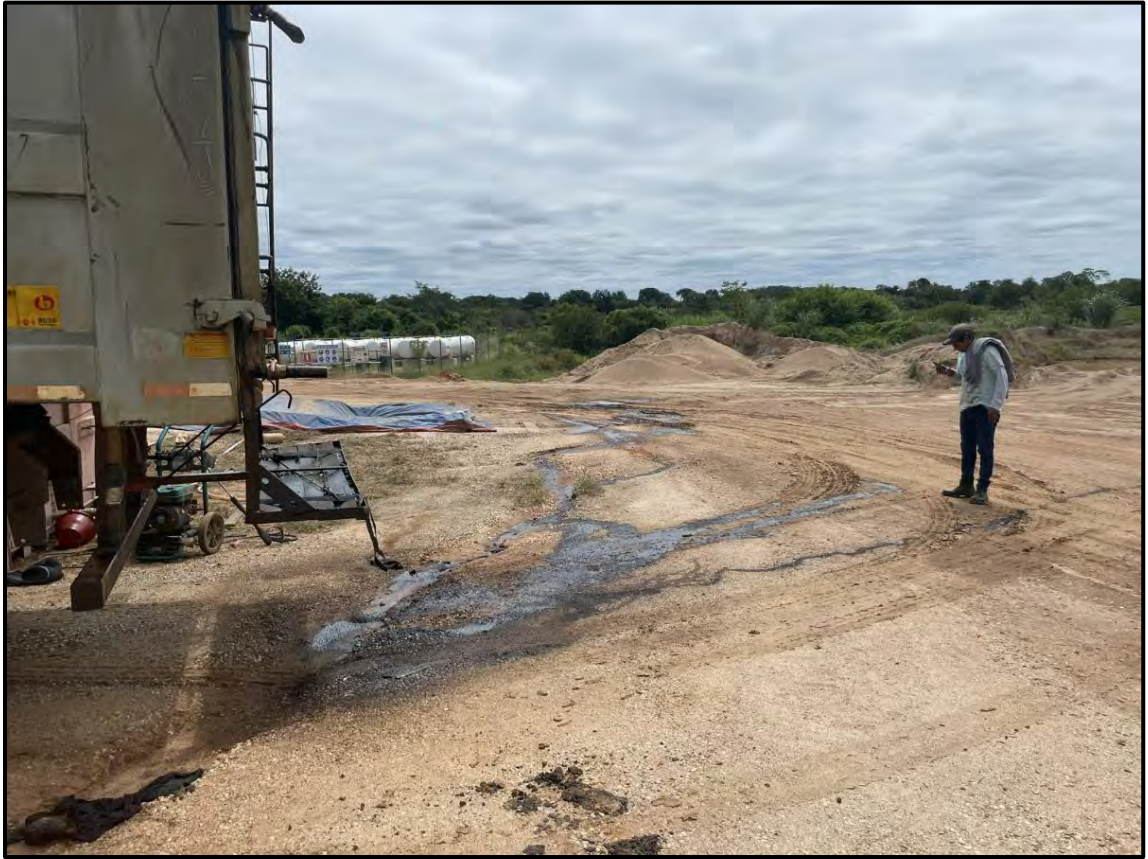
Fotografía # 9: Mira Flores-Contaminación con aceites y alquitrán

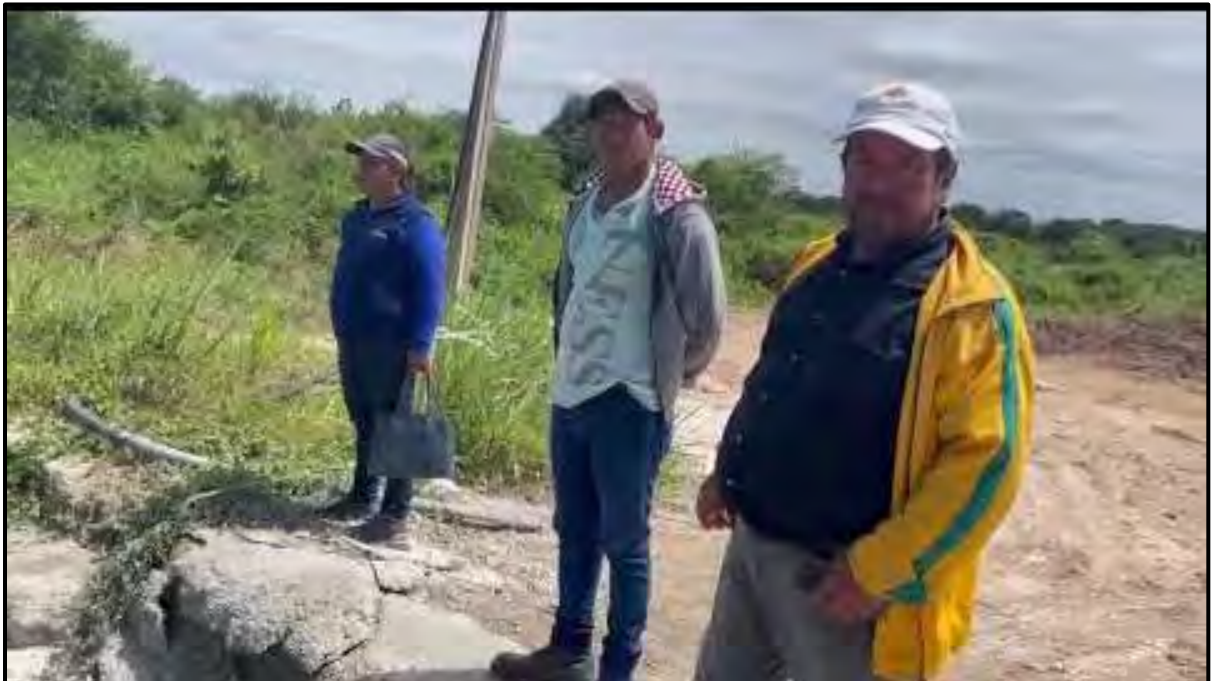
Video # 3: Mira Flores-Vertido aguas con químicos y aguas residuales a la represa

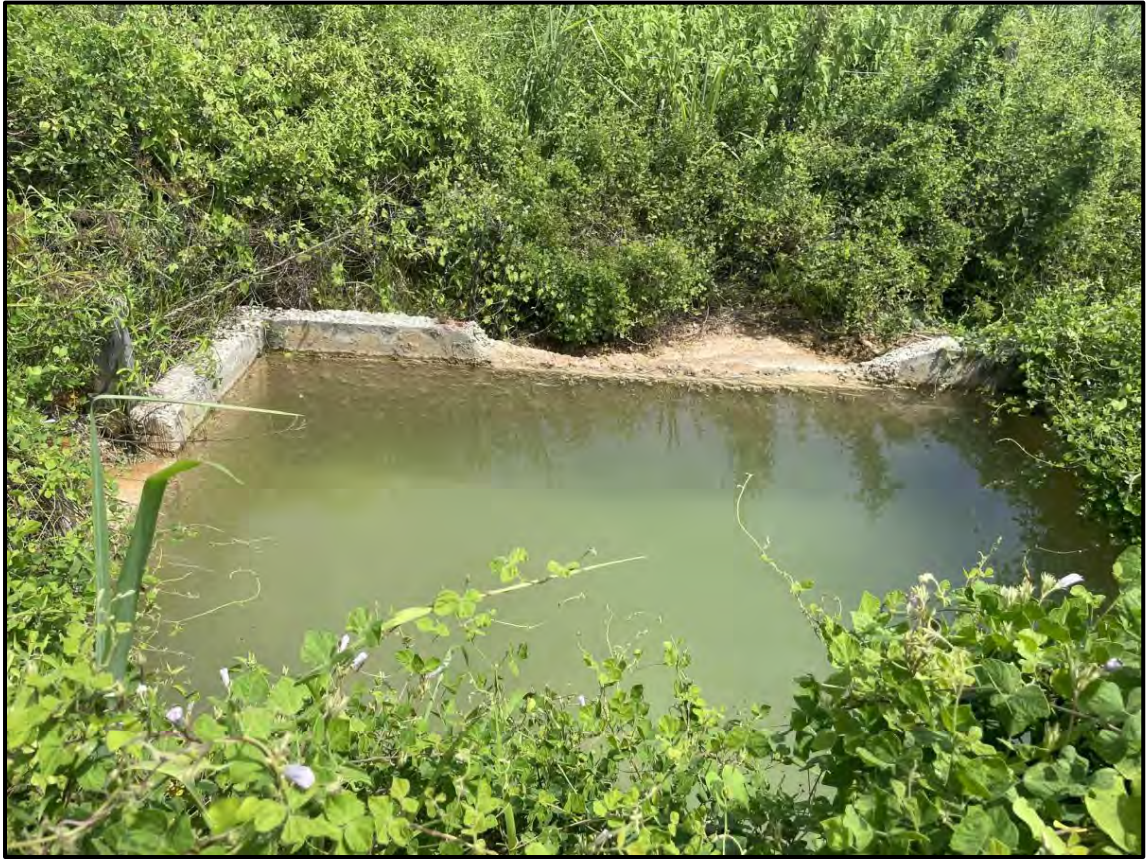
Fotografía # 10: Mira Flores-Rebalse de químicos terminan en la represa

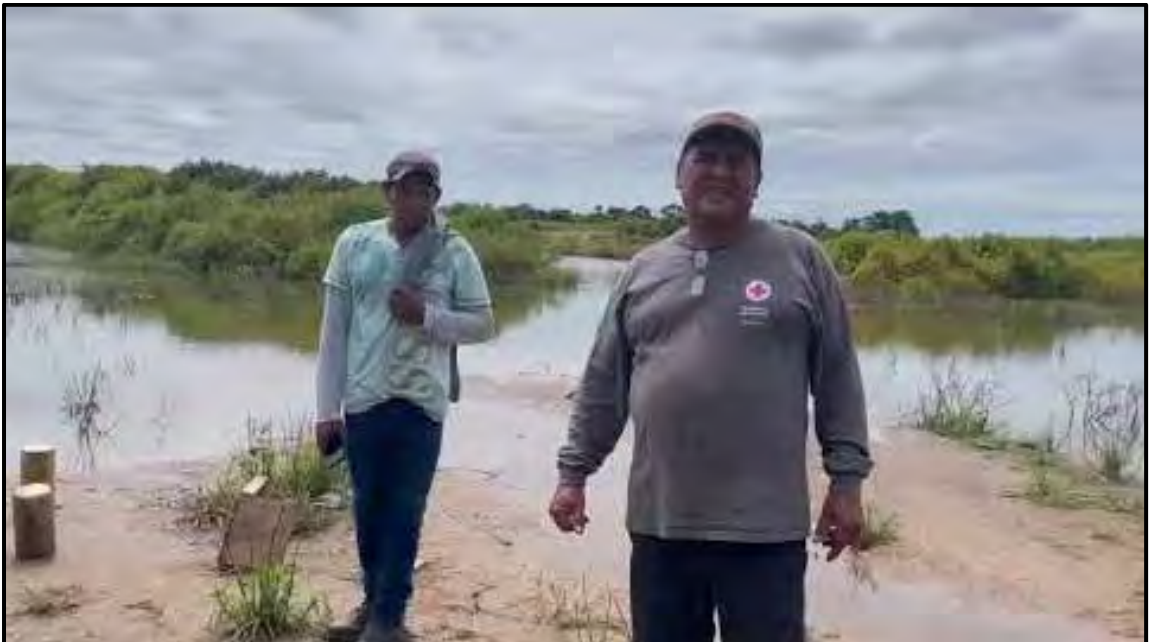
Video # 4: Mira Flores-Contaminación del agua de la represa

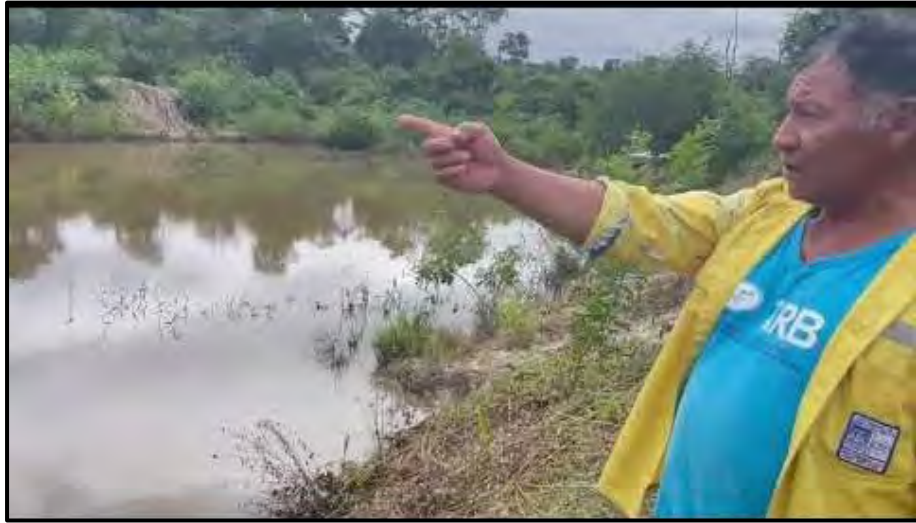
El problema se agravó posteriormente debido a la deficiente gestión de materiales durante la elevación de la plataforma vial, las lluvias arrastraron sedimentos y tierra removida desde el camino hacia el atajado, rellenándolo con residuos sólidos, este fenómeno de sedimentación no solo redujo drásticamente su capacidad de almacenamiento, sino que contaminó el agua, dejándola inservible para uso doméstico

- **Compensación insuficiente:** La reposición de un solo atajado no equilibra la pérdida de dos, especialmente considerando su importancia socioeconómica
- **Falta de prevención ambiental:** No se implementaron barreras contra la erosión hídrica ni sistemas de drenaje para evitar el arrastre de sedimentos
- **Descoordinación técnica:** La escasa inversión de horas-máquina por parte de la empresa contrasta con el esfuerzo comunitario previo, sugiriendo una subvaloración del conocimiento local
- **Daño recurrente:** La contaminación del agua agrava la vulnerabilidad de la población, que ahora enfrenta escasez hídrica y posibles conflictos por el acceso al recurso

Video # 5: San Pablo-Afectación a atajado 1

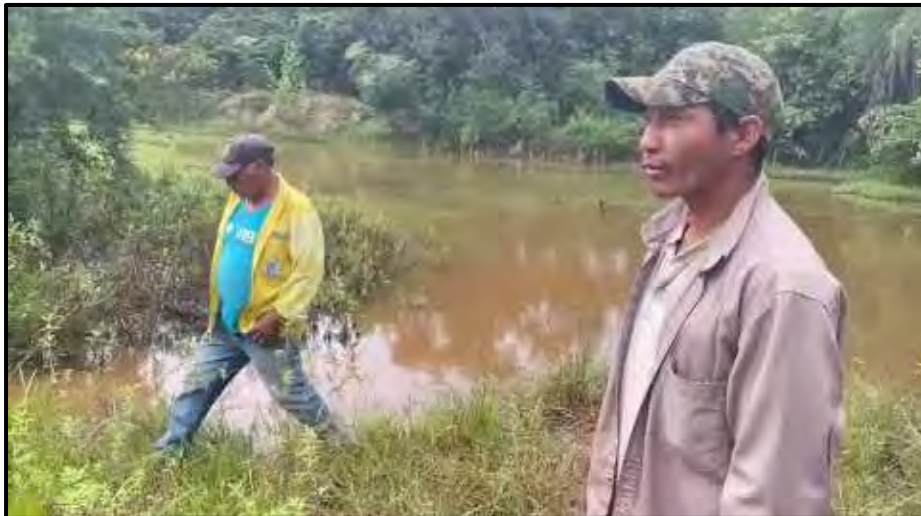
Video # 6: San Pablo-Afectación a atajado 2

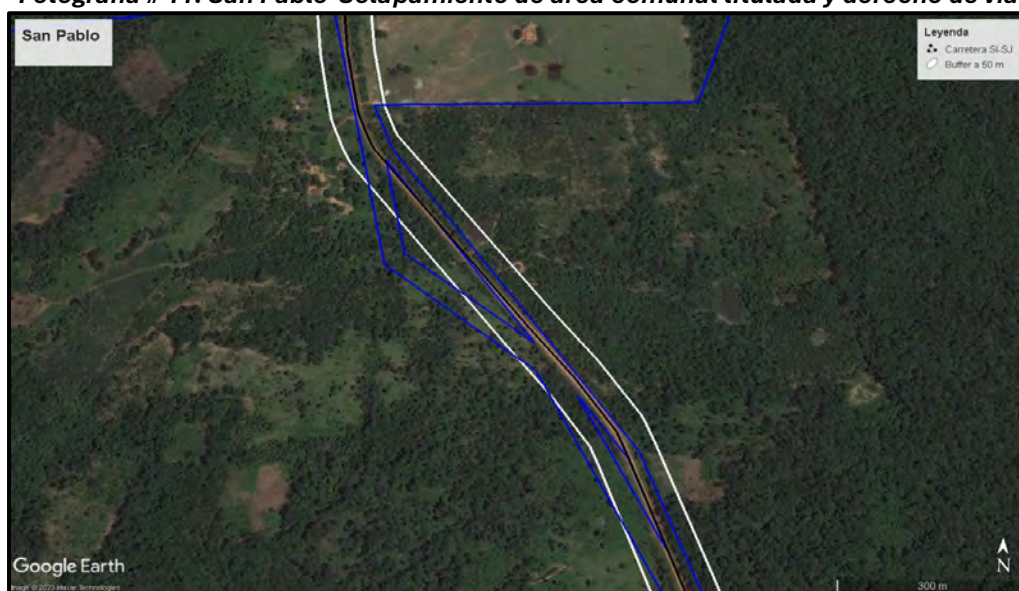
El proceso de titulación ejecutado por el INRA establece el límite de propiedad comunal hasta 20 metros desde el borde del camino, los 30 metros adicionales al lado de la vía que suman un área total de 12 hectáreas corresponden legalmente a la comunidad

Fotografía # 11: San Pablo-Solapamiento de área comunal titulada y derecho de vía

- La revisión técnica independiente de los linderos titulados, con participación de peritos agrónomos y representantes comunales
- La compensación integral por las 12 hectáreas no reconocidas ya sea mediante indemnización económica, dotación de tierras alternativas o proyectos de desarrollo local
- La implementación de un protocolo claro para futuras intervenciones, que garantice el respeto a la propiedad colectiva y los derechos territoriales

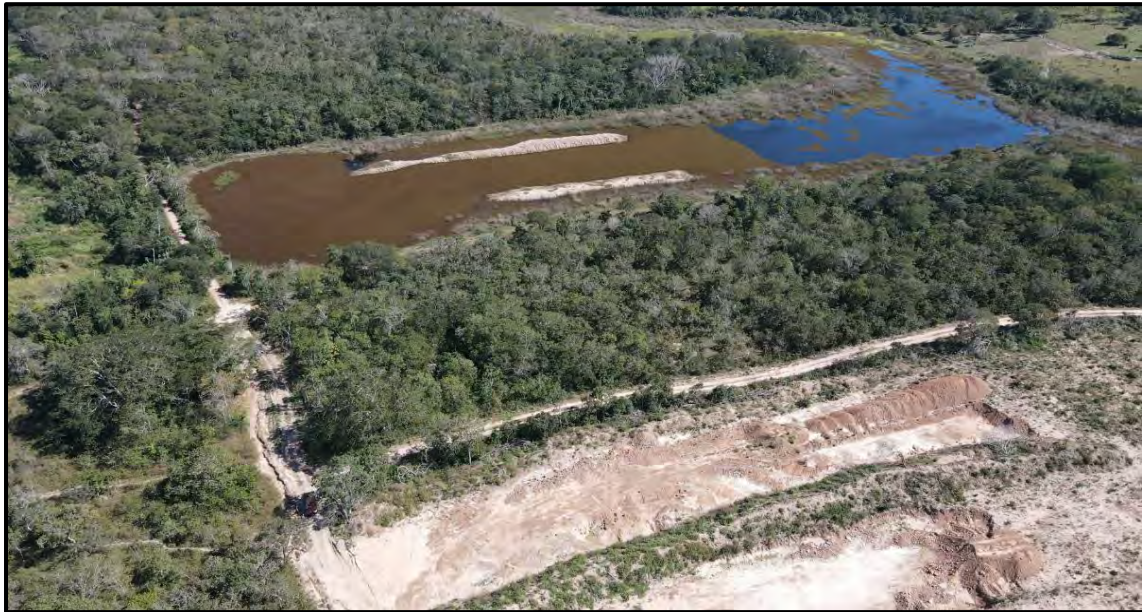
Fotografía # 12: San Fermín-Laguna rellena con sedimento de banco de préstamo

- La remoción inmediata de los montículos y la restitución de la geometría original del atajado, bajo auditoría técnica
- Una compensación adecuada por el uso del banco de préstamo

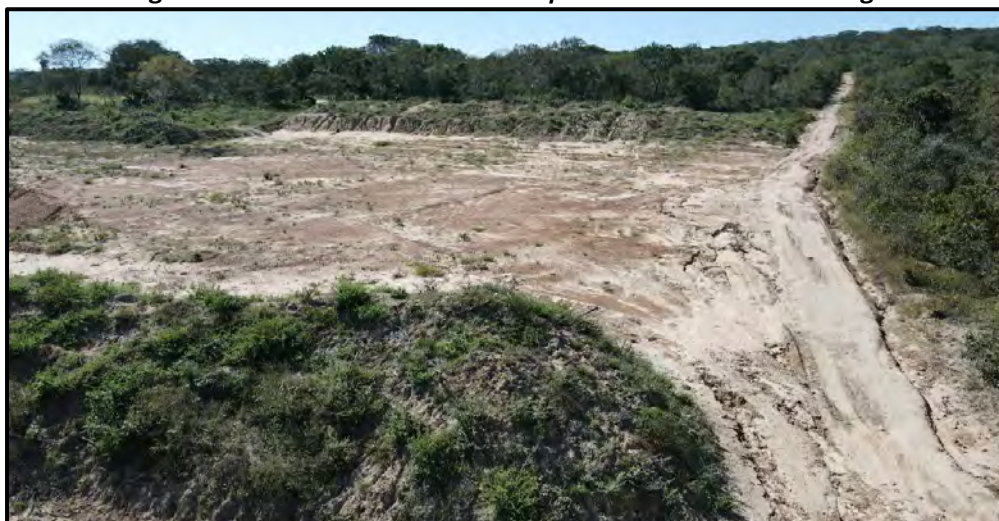
La instalación del *banco de préstamo* (zona de extracción de material para la construcción de la carretera) en las inmediaciones del atajado comunitario, ha generado un impacto ambiental crítico, agravado por la falta de medidas preventivas durante la época de lluvias, la tierra removida y expuesta en el área de préstamo fue arrastrada por escorrentía hacia el reservorio hídrico, colmatándolo con sedimentos y reduciendo drásticamente su capacidad de almacenamiento, pese a las evidencias del daño, la empresa responsable y los entes supervisores omitieron implementar barreras contra la erosión, sistemas de drenaje o acciones de remediación inmediata, lo que derivó en la pérdida funcional del atajado, recurso vital para la comunidad

Fotografía # 13: San Fermín-Banco de préstamo a orillas de la laguna

- Realizar un dragado técnico del atajado, acompañado de un estudio para cuantificar la pérdida de capacidad
- Exigir a la empresa la restauración ecológica del banco de préstamo, con reforestación y estructuras de control de erosión
- Establecer un plan de compensación hídrica que incluya la construcción de un nuevo reservorio o sistemas de cosecha de agua pluvial
- Sancionar a los responsables por incumplir la Ley de Medio Ambiente y los estándares de la normativa ISO 14001 sobre gestión de proyectos

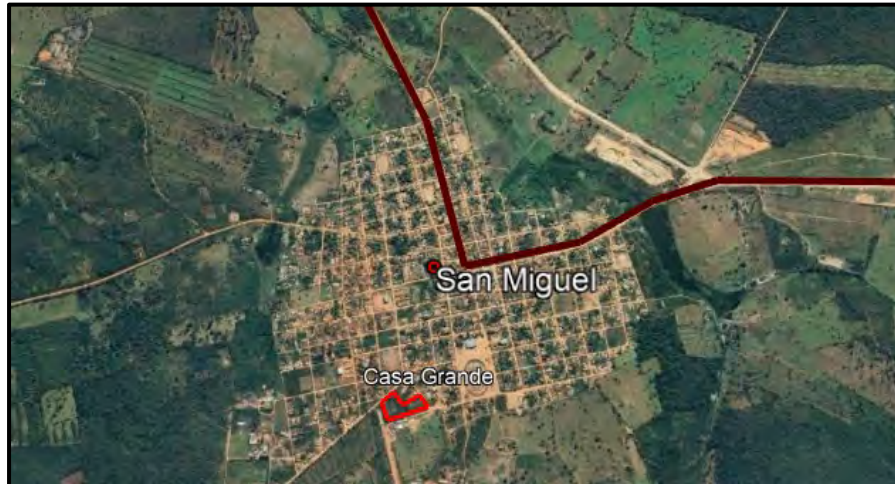
Fotografía # 14: Ubicación de la Casa Grande en San Miguel

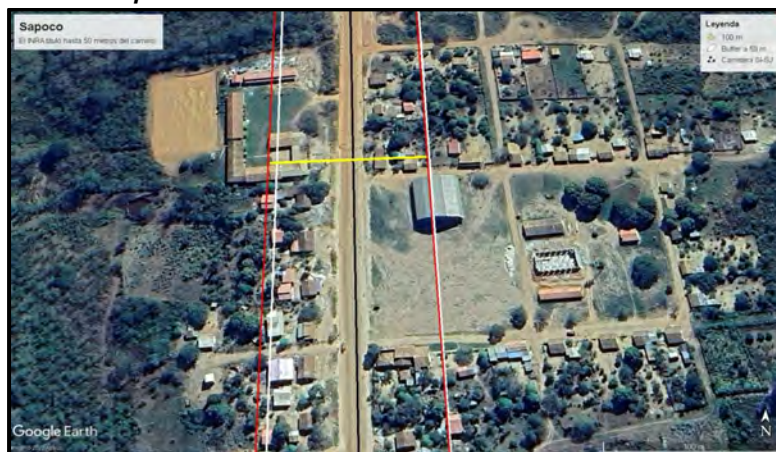
evidencia fallas en los procesos de fiscalización, sino también riesgos latentes para la seguridad ciudadana y especialmente niños estudiantes y la funcionalidad de la red vial

Vulnerabilidad legal: Las construcciones en esta zona carecen de licencia de ocupación válida, exponiendo a sus propietarios a multas, demoliciones o indemnizaciones por daños colaterales

Fotografía # 15: Sapocó-Infraestructura comunal construida en el derecho de vía

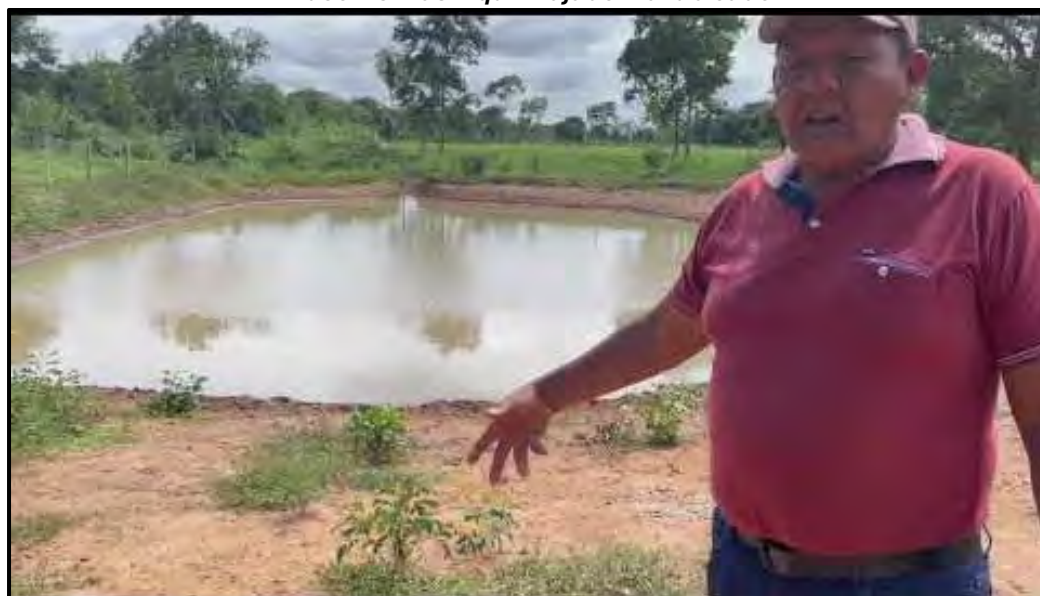
Daño económico: La comunidad incurrirá en costos adicionales para construir pozos o transportar agua desde distancias mayores

Video # 8: Pasiviqui-Atajado mal ubicado

Rediseño integral: Construir un sistema de captación con canales de derivación, pozos de infiltración y barreras de retención de sedimentos

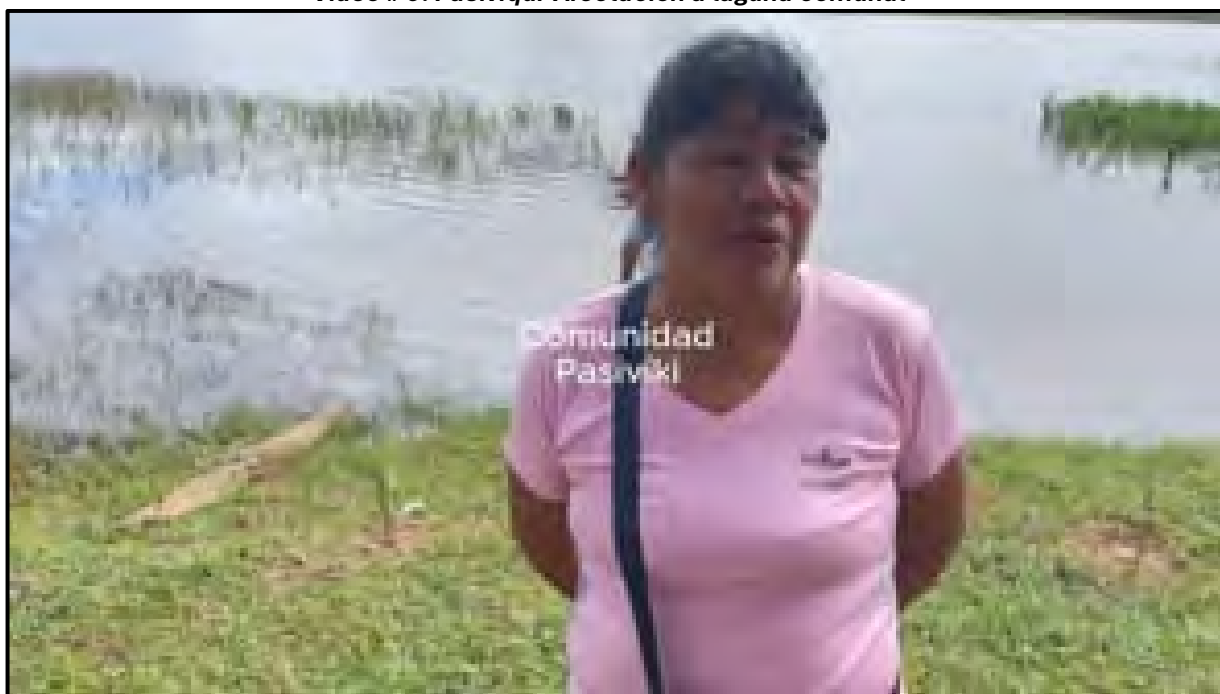
- Incumplió estándares internacionales de gestión de suelos (ISO 14001) al no estabilizar los taludes
- Ignoró estudios hidrológicos que alertaban sobre la vulnerabilidad de la laguna
- Violó cláusulas contractuales que exigían medidas de protección para cuerpos de agua circundantes bajo la Ley 1333 del Medio Ambiente, esta actuación configura un delito ecológico por daño ambiental calificado, susceptible de demandas civiles y penales
- **Daño económico recurrente:** La comunidad enfrenta pérdidas en actividades productivas (pesca, agua para consumo doméstico, turismo) vinculadas a la laguna,

Video # 9: Pasiviqui-Afectación a laguna comunal

- **Reparación integral:** Dragado técnico de la laguna, reforestación de su cuenca y construcción de diques de retención de sedimentos
- **Daño económico recurrente:** Compensación por pérdidas turísticas, pesca, gastos en agua potable
- **Auditoría:** Investigación independiente sobre el rol de la ABC en la supervisión fallida del proyecto
- **Políticas preventivas:** Creación de un fondo para emergencias ambientales causadas por infraestructura vial

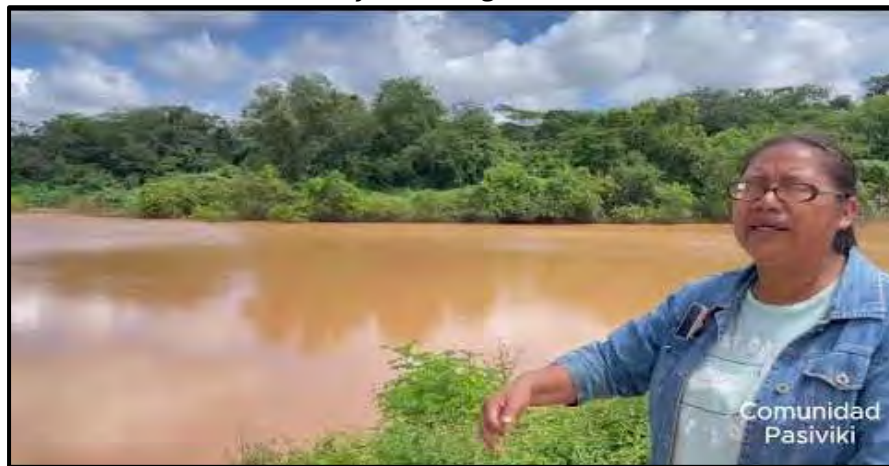
Video # 10: Medio Monte-Atajado con agua inutilizable desde hace 3 años

- Indemnización por tres años de gastos en agua y daños a la salud

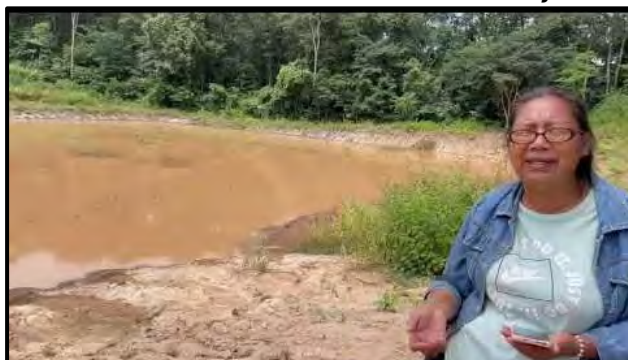
- **Intervención inicial:** Durante la construcción de la carretera, la empresa contratista estableció el banco de préstamo sin implementar barreras anti-erosión ni sistemas de contención de sedimentos
- **Intento fallido de mitigación:** Ante las primeras protestas, se propuso ampliar el atajado para compensar su futura degradación, sin embargo, esta medida se ejecutó sin estudios de suelo, ignorando la dinámica de escorrentías del terreno

Video # 11: Medio Monte-Afectación a atajado

- Sanción administrativa a la ABC por omisión de funciones, conforme al Decreto Supremo 1597
- Demanda penal contra la empresa por daño ambiental agravado (Art 347 del Código Penal), dada la afectación a medios de vida

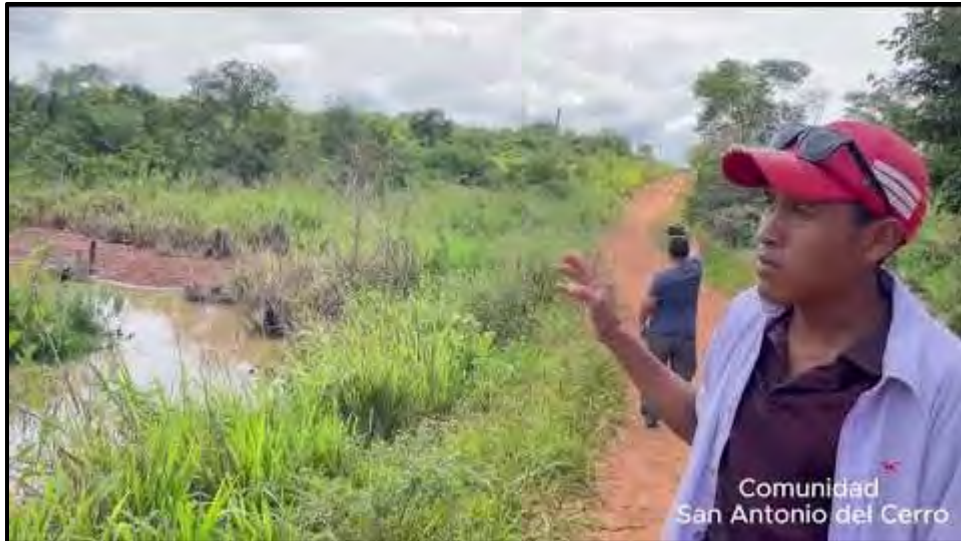
La comunidad de San Antonio del Cerro enfrenta un deterioro ambiental crítico debido a la construcción de una rotonda en la periferia de su territorio, obra que ha alterado irreversiblemente la dinámica hidrológica de la zona, el impacto más grave recayó sobre un atajado comunitario, reservorio histórico utilizado para abastecimiento hídrico para consumo animal durante las obras, los flujos de escorrentía generados por la nueva infraestructura vial fueron canalizados hacia este cuerpo de agua, arrastrando sedimentos, residuos de construcción y químicos derivados de la operación de maquinaria, como resultado, el atajado sufre un relleno progresivo que ha reducido su capacidad de almacenamiento, mientras que la contaminación ha tornado el agua turbia y peligrosa incluso para el ganado

- **Diseño vial deficiente:** No se incluyeron estructuras de retención de sedimentos
- **Falta de monitoreo:** La supervisión omitió evaluar los flujos hídricos hacia el atajado durante inspecciones rutinarias
- **Abandono:** Tras finalizar la obra, no se realizaron labores de dragado ni rehabilitación del reservorio

Video # 12: San Antonio del Cerro-Atajado relleno y agua turbia

- Denuncia ante la Defensoría del Pueblo por violación al derecho humano al agua
- Demanda civil contra la ABC y la empresa constructora por daño ambiental continuado
